# “車両状態”のご報告

Condition・Check				スペック		貨物			
Front				車台番号	EE103-123456

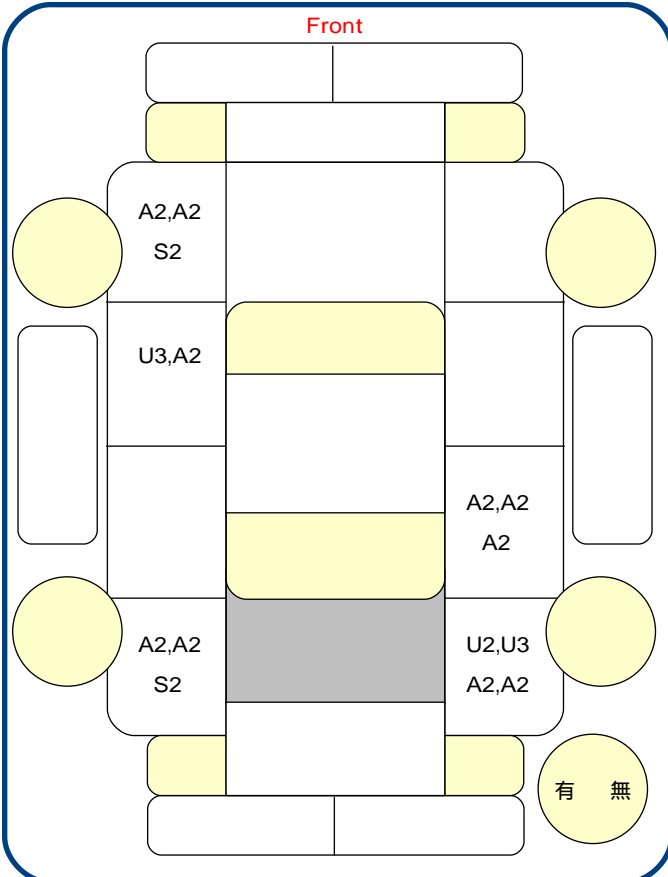
車体	客室内張			装備				クレーン	冷凍冷蔵		損傷ポイント		チェック	
	修復歴	ヤブレ	穴	コゲ	AC	PS	PW		ワイヤ	段数	機械	蓄冷		U
												8	20	2004/04/15
														B

パワーウィンドウ前席のみ  
リヤクロスメンバー耳曲がり  
サイドレンズ左ワレ  
Fバンパー左ズレ

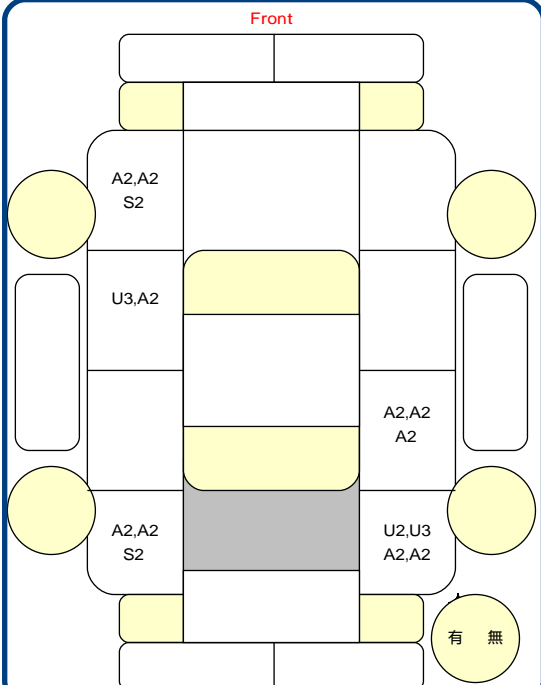
Front		修復内容

合計損傷ポイント  
 … 28P

特記事項 パワーウィンドウ前席のみ リヤクロスメンバー耳曲がり サイドレンズ左ワレ Fバンパー左ズレ

“リース車両査定ガイド”に従って“原状回復費”を算出しますと  
 “原状回復費”の目安は **“120千円”** となっております。

$$\text{計算式} = [245\text{千円(原状回復費 算出基礎)} \times 0.7(\text{経過期間係数}) \times 0.7(\text{車種区分係数}) \times 1.0(\text{車種区分係数})] + [30\text{千円(原状回復費 算出基礎)} \times 0(\text{箇所(損傷記号[G・L] 個数))}]$$
