# “車両状態”のご報告

Condition・Check				スペック		貨物			
Front				車台番号	EE103-123456

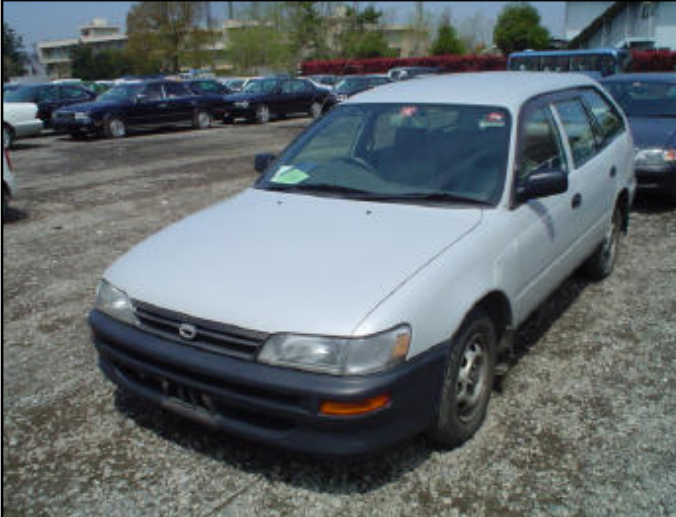
パワーウィンドウ前席のみ  
リヤクロスメンバー耳曲がり  
サイドレンズ左ワレ  
Fバンパー左ズレ

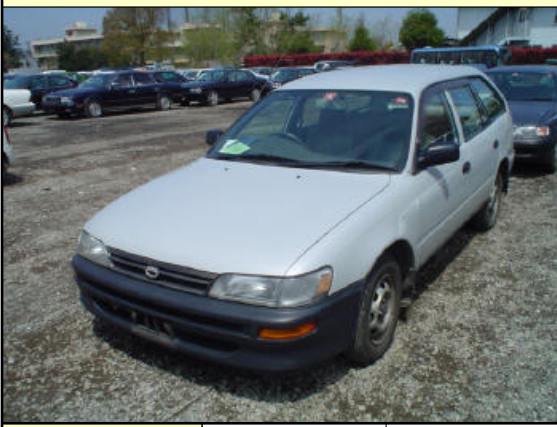
Condition・Check			スペック	貨物
Front			車台番号	EE103-123456

合計損傷ポイント  
 … 28P

“リース車両査定ガイド”に従って“原状回復費”を算出しますと  
 “原状回復費”の目安は **“120千円”** となっております。

$$\text{計算式} = [245\text{千円(原状回復費 算出基礎)} \times 0.7(\text{経過期間係数}) \times 0.7(\text{車種区分係数}) \times 1.0(\text{車種区分係数})] + [30\text{千円(原状回復費 算出基礎)} \times 0(\text{箇所(損傷記号[G・L] 個数))}]$$
